Agenesia de los incisivos laterales superiores con caninos impactados: Ortodoncia e Implantes

Juan Manuel Bujaldón¹
Rocío Rodríguez Argañiz²
Antonio Luis Bujaldón³

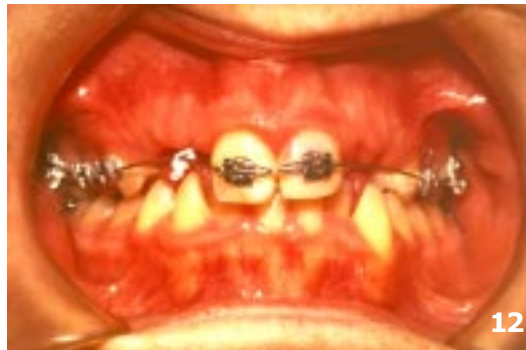
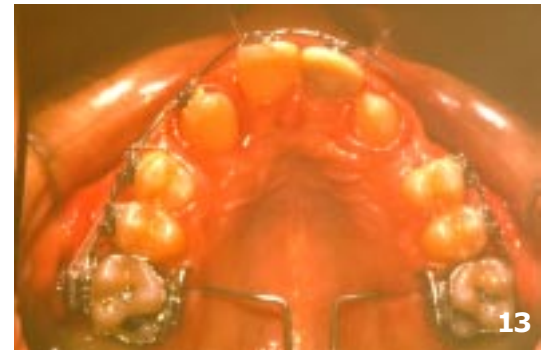
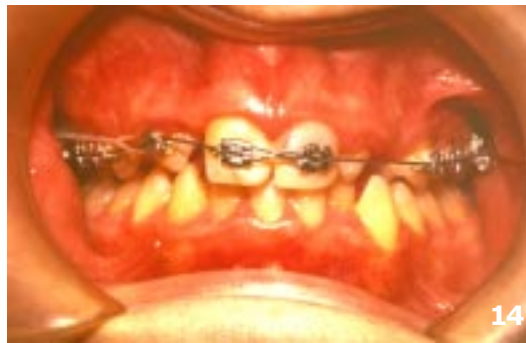
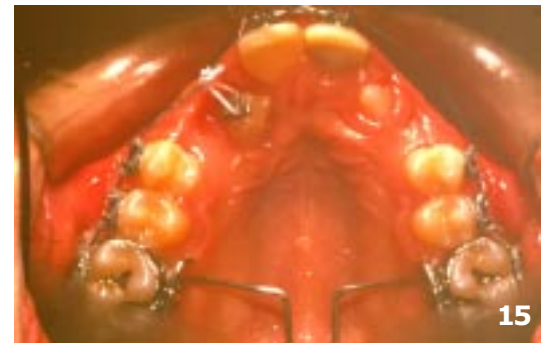
*Figuras 12 a 15.
Evolución del
tratamiento: tracción
de caninos superiores*

El tratamiento realizado duró 2 años y tres meses. Comenzó en noviembre de 1995 con la colocación de la aparatología superior y la tracción de 13 y 23. En enero del 96 colocamos la barra transpalatina (Figuras 12 a 15). En julio de ese año se embandó la arcada inferior. Se utilizó arco utility en arcada superior para el control de la sobremordida. Durante los últimos seis meses de tratamiento tuvimos que usar

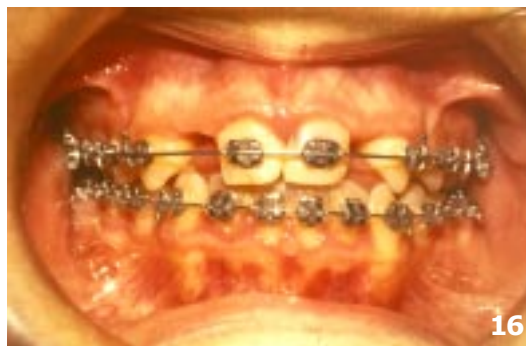
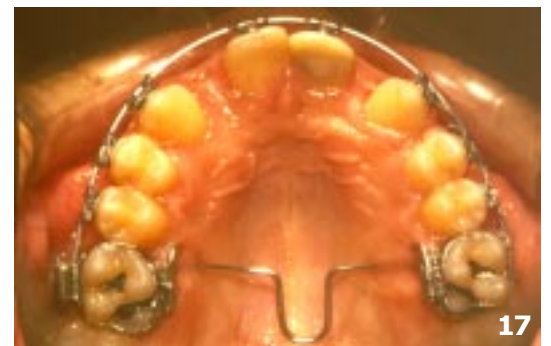
*Figuras 16 y 17.
Evolución del
tratamiento: tracción
de caninos superiores*

elásticos intermaxilares de clase II en izquierda para lograr una correcta clase canica e incluso a veces nos ayudamos con elásticos de línea media (Figuras 16 y 17). Conseguimos un espacio de 6 mm en el lugar de los laterales y su odontólogo le colocó los implantes en diciembre del 97. El tratamiento finalizó en febrero de 1998, con la colocación de un retenedor fijo desde 33 a 43, y una placa de Hawley superior con dos incisivos de resina. Actualmente está fuera de retención.

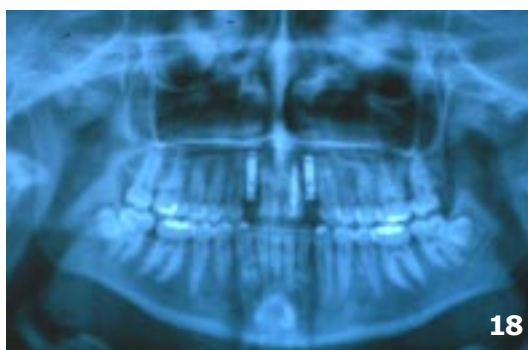
Figura 18.
Ortopantomografía final

Radiográficos: podemos observar la colocación de los implantes en la ortopantomografía como hecho más destacable. También tenemos los gérmenes de los terceros molares inferiores, cuyo pronóstico eruptivo es malo y se recomendó al paciente su extracción (Figuras 18 y 19).

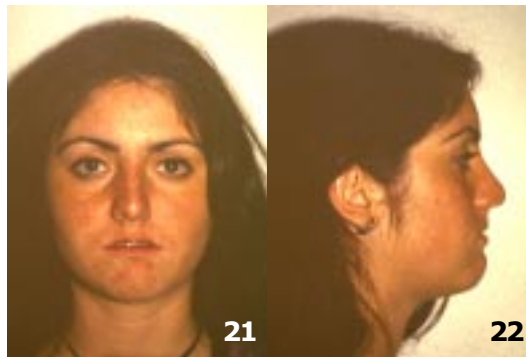
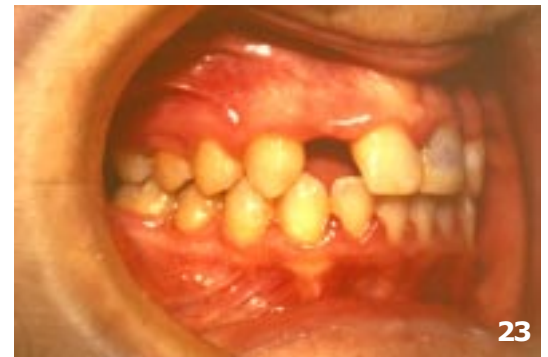
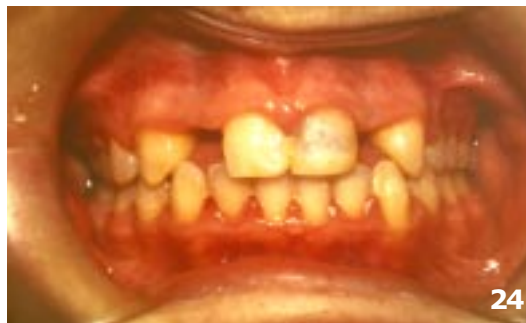
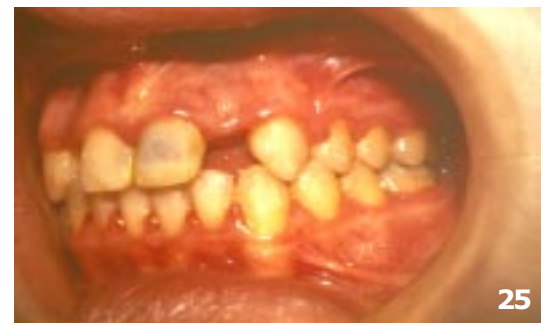
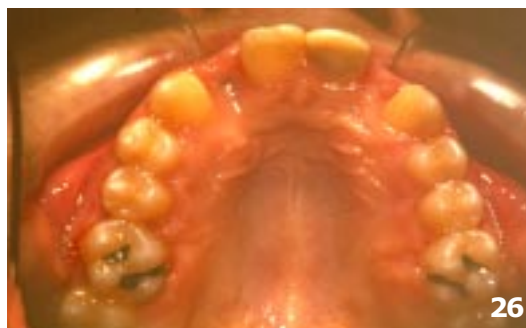
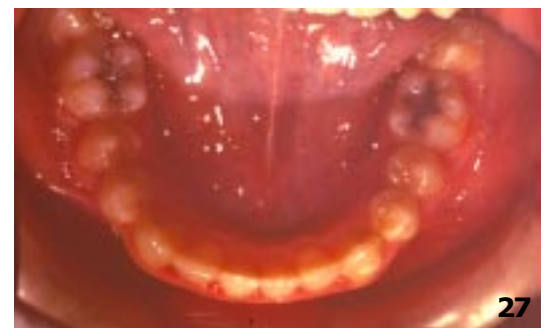
Dentarios: el alineamiento obtenido es correcto. Las relaciones oclusales anteroposteriores son de clase I bilateral. La sobremordida conseguida es de 1/3.

Desde el punto de vista transversal, las líneas medias están centradas y no hay mordidas cruzadas. Se observa en las fotos una moderada gingivitis ya que la paciente no mantuvo una higiene óptima durante el tratamiento (Figuras 23-27).

Figuras 23 a 27.
Aspecto intraoral
del paciente después
del tratamiento:
fotografías frontales
y oclusales

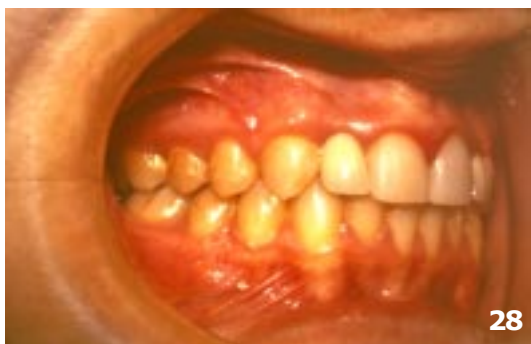
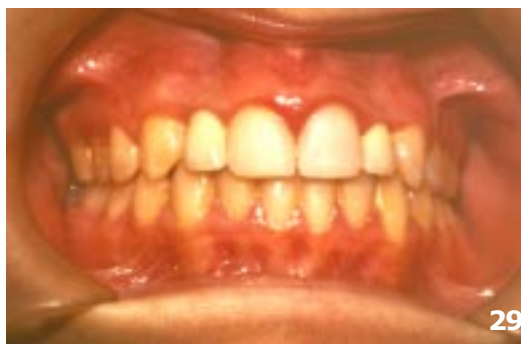
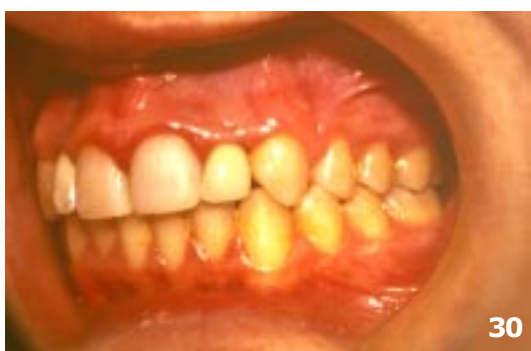
*Figuras 28 a 31.
Aspecto intraoral
del paciente después
de la colocación
de las coronas sobre
los implantes:
fotografías frontales
y oclusal superior*

les, con las 2 coronas y dos carillas sobre los incisivos centrales que colocó su odontólogo, y como la gingivitis en estos dientes es mayor ya que eran unas

fotos muy próximas al tratamiento odontológico y la paciente había tenido reparos en cepillarse esa zona por temor a estropearla (Figuras 28 a 31).

Las coronas sobre los implantes se colocaron a los 6 meses de la inserción de los mismos, durante la fase de retención. Podemos observar los resultados fina-
